Case：187

ベッドの背上げ時、酸素チューブが引っかかってしまい抜けそうになる

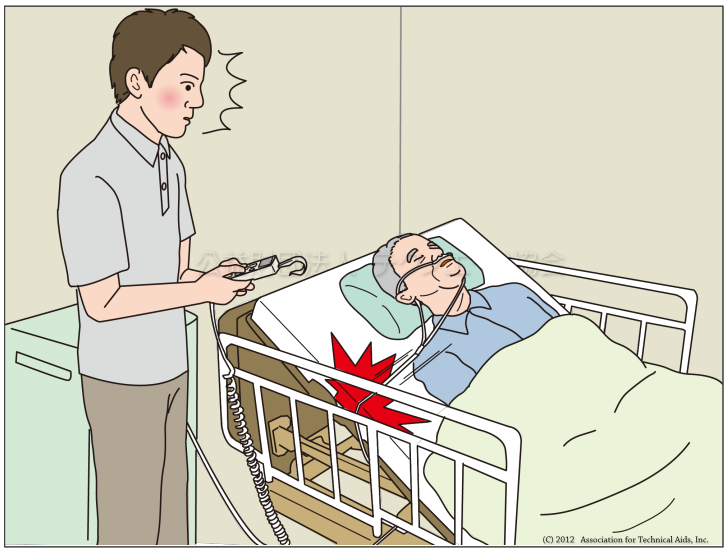
酸素チューブがベッドに引っかかっていることに気づかず操作したため、酸素チューブが抜けそうになった

利用者の心身の状況によっては、呼吸器や酸素吸入、導尿など様々なチューブが、挟まれたり、引っかかったりする危険を持っています。介護用のベッドでは様々な動きがあることで、その危険が一層高まっていますので、チューブの取り回しを検討し、必要に応じて固定するなどの対策をあらかじめ講じておく必要があります。

人：酸素チューブが引っかかっていることを見落とした
管理：酸素チューブの配線が悪かった
