福祉用具ヒヤリハット　研修教材（講師用）

Case：190

寝返りさせたところ、拘縮がひどいためベッドの柵（サイドレール）にぶつかってしまいケガをしそうになる

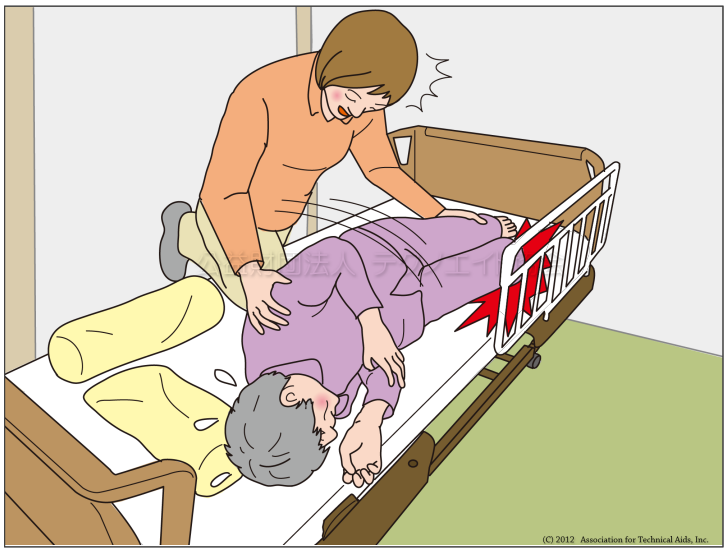
寝返りさせることに気を取られ、足元をよく見ずに寝返りさせてしまい、利用者の脚がベッドの柵（サイドレール）にぶつかってしまった

特に膝関節の屈曲拘縮がある人の寝返りを介助する場合、膝の動きに注意します。寝返りする前に身体の位置を修正するなど準備が必要な場合もあります。介護用のベッドというより介助方法に起因する事例と言えそうです。

人：寝返りさせることだけに集中して利用者を見ていなかった
モノ：ベッドの幅が狭かった
