福祉用具ヒヤリハット　研修教材（講師用）

Case：194

背ボトムと足側に設置していたベッド用グリップの間に首を挟まれ、ケガをしそうになる

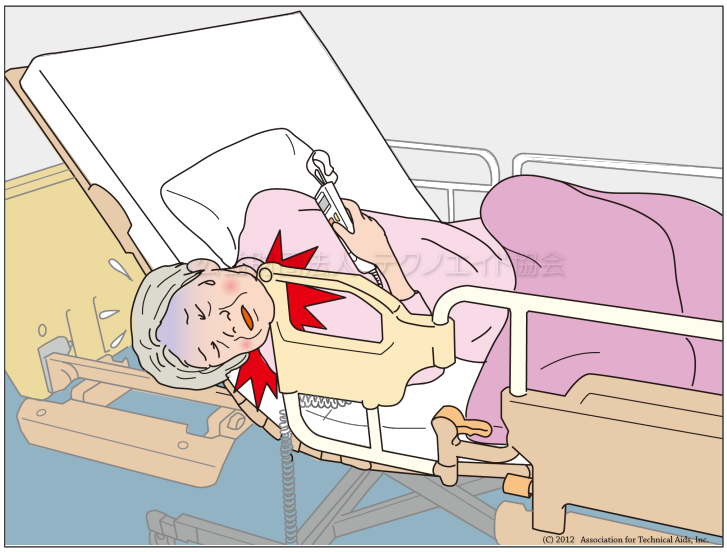
背上げ中に姿勢が崩れて身体が横倒れとなってしまい、ベッド用グリップとの隙間に挟まれてしまった

人：このような挟み込みが起こることを想定していなかった
モノ：付属品の組み合わせによっては挟み込み易い箇所ができてしまう

介護用のベッドでは首を挟む事故が多く発生しています。製造者では安全な製品づくりに努めていますが、挟み込み易い部分を完全になくすことは困難です。この事例では手元スイッチを操作をしていますが、安全を確保できない人が操作することは危険です。手元スイッチを手の届かない場所に格納するなど注意しましょう。また、挟み込み易い隙間ができていたところに倒れかかって首を挟むことも考えられます。介助者は姿勢の崩れなども想定して、背もたれの角度などの調整をしてください。
