福祉用具ヒヤリハット　研修教材（講師用）

Case：199

足側が上がった状態でベッド上に乗り込んだため、部品が破損してしまう

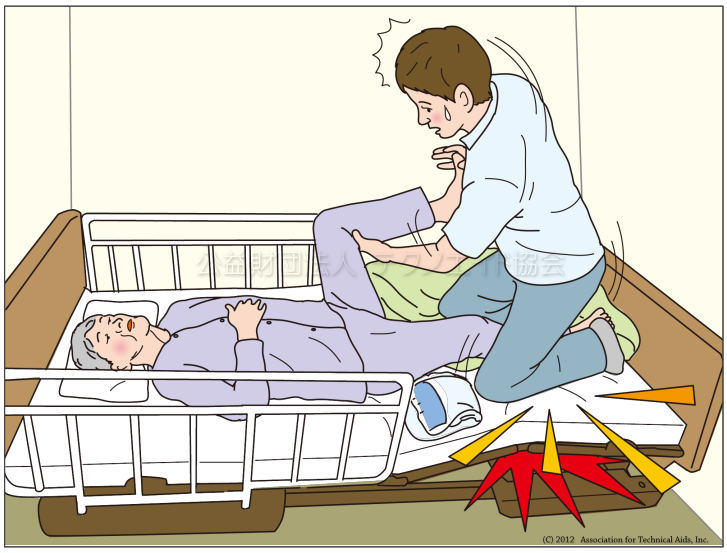
リハビリのためベッドに乗り込んだことで、脚ボトムの部品が壊れた

リハビリなどの目的でベッド上に介助者が乗ることがありますが、その時ベッドは、背や脚を下げ平らな状態にすることが基本です。背や脚が上がった状態で無理な力をかけると、部品の変形などの故障につながります。介助者のみならず、子どもがベッドの上で飛び跳ねるようなことが原因で同様の故障が起こることもありますので、注意が必要です。

人：足側が上がっていることに気づかなかった
人：まさか破損するとは思っていなかった
モノ：リハビリなどの目的で利用者以外の人がベッドに乗り込むことを想定して作られていない
