Case：21

落ち葉を踏んだタイヤがスリップして、操作不能になる

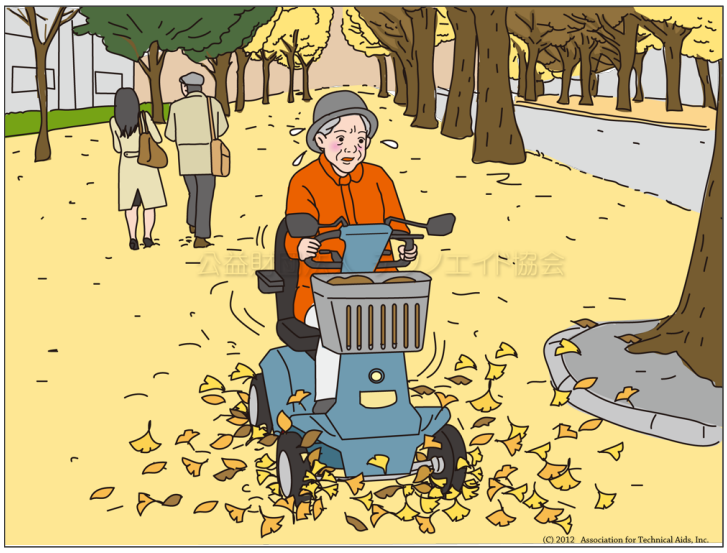
落ち葉の上を走行中、ブレーキをかけたが、タイヤがスリップして操作不能になった

落ち葉などすべりやすい路面状況に影響をうけるのは電動車いすも他の車両と同様です。注意深く走行する、場合によっては走行を避けるなどの配慮が必要です。また、タイヤが磨り減っているなどの要因もありますので、定期的なメンテナンスを怠らないようにしましょう。

人：落ち葉の上ですべるという認識が欠けていた
モノ：タイヤがすり減っていた
管理：タイヤの磨耗等の定期的な確認をしていなかった
