Case：219

上下を間違えて設置したことにより、キャスタが引っかかってしまう

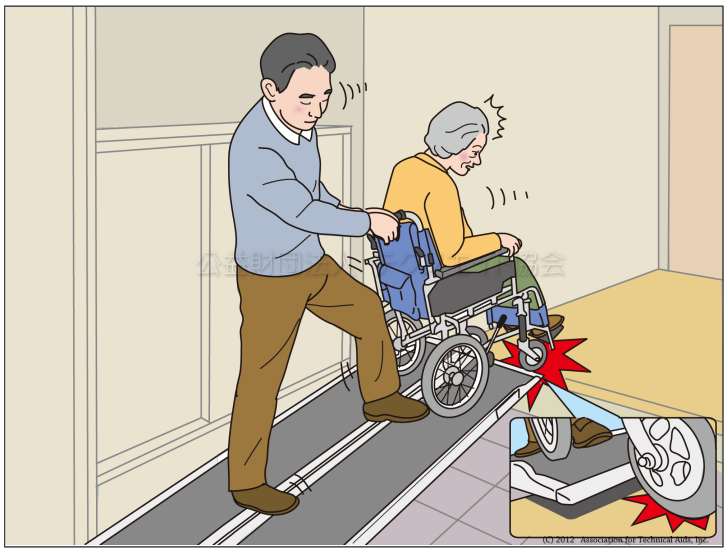
スロープを使って階段を下りようとしたが、スロープの設置を上下逆さまにしていたため、車いすのキャスタが引っかかってしまった

人：よく確認せずにスロープを設置した
人：そもそも上下を間違えて認識していた
人：上下があるスロープと知らされていなかった
モノ：上下がわかりにくい構造だった

ほとんどの製品では、スロープの上端、下端の指定があり、スロープに乗り込み易い工夫が施されています。特にキャスタは小径のため段差の影響を受け引っかかり易いので、上下を正しく設置するよう注意しましょう。スロープに適切な表示がなくわかりにくい場合もありますので、シールなどでわかり易く表示しておくことも、うっかりミスを防ぐポイントとなります。
