Case：22

空気を注入するためのバルブが腿（もも）にあたり、痛みが生じる

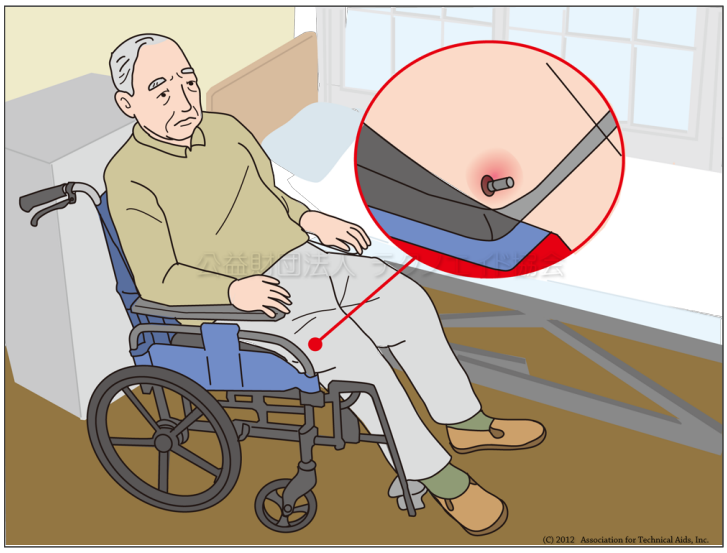
サイズの合っていないクッションを使用していて空気注入口が腿（もも）にあたったまま、長時間車いすに座っていた

クッション自体は本来このようなことが起こらないように設計されていますが、利用者の座位姿勢、車いすとクッションの適合、クッションの間違った使い方などにより、このような危険が生じる場合もあります。利用者の中には自らこのような危険を訴えることが出来ない方もいらっしゃいますので、介助者も定期的に確認しましょう。

人：少しくらいサイズが違っていても大丈夫だろうと油断していた
モノ：クッションが適切な位置からずれていた
環境：福祉用具について適切なアドバイスのできる人が周囲にいなかった
