Case：222

フットサポートの位置が低すぎたため、スロープにぶつかってしまう

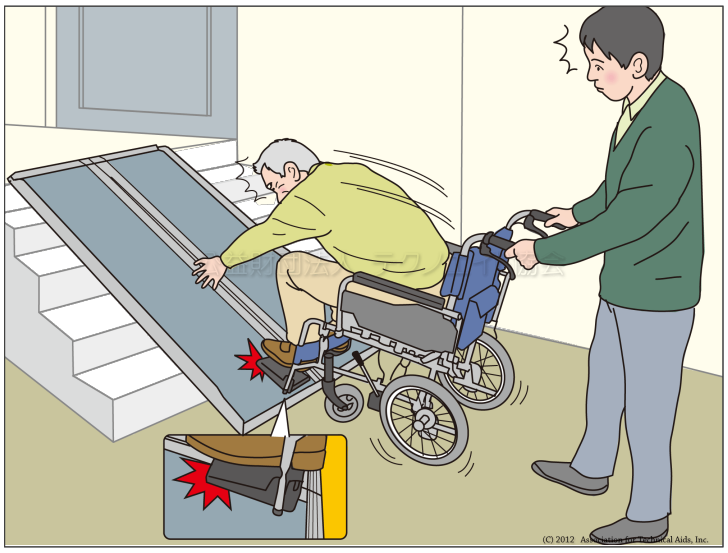
車いすのフットサポートを極端に下げていたため、スロープに乗り込む際にぶつかってしまった

人：フットサポートを下げることによる影響を考えていなかった
環境：スロープの角度が急だった

スロープを利用する際には、実際に利用する傾斜において、フットサポートや転倒防止バーが干渉しないかどうか確認をすることが大切です。干渉する場合、車いすの調整やスロープ角度の緩和などで対策を講じます。
