Case：223

うまくキャスタを乗せられず、操作を繰り返すうちにスロープが外れてしまう

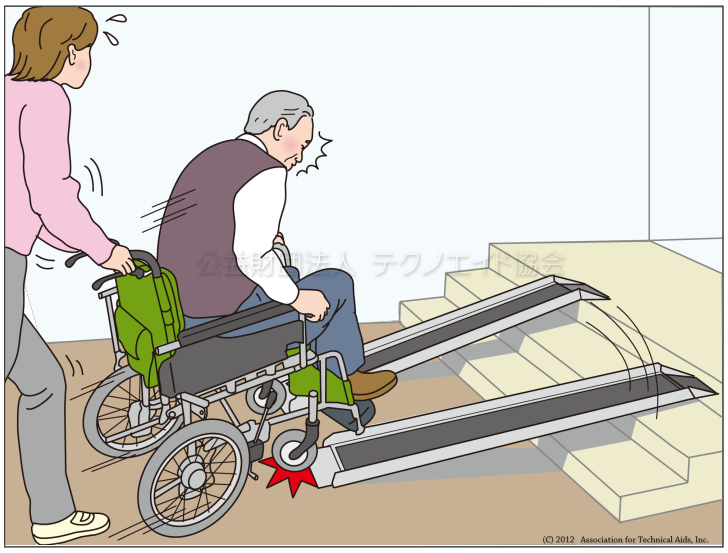
左右それぞれのスロープにキャスタをうまく乗せることができず、操作を繰り返すうちにキャスタでひっかけてスロープが外れてしまった

特にレール形のスロープでありがちな事例です。レール形スロープの設置は、左右のレールが車いすのタイヤ幅と一致していることが安全な使用には重要なポイントです。床と段上に印をつける工夫は、簡単ではありますが効果が大きくお勧めです。

人：操作に不慣れだった
環境：スロープの設置位置が合っていなかった
環境：狭い場所だった
