Case：226

ベッドと床置き形手すりとの隙間に体が挟まり、ケガをしそうになる

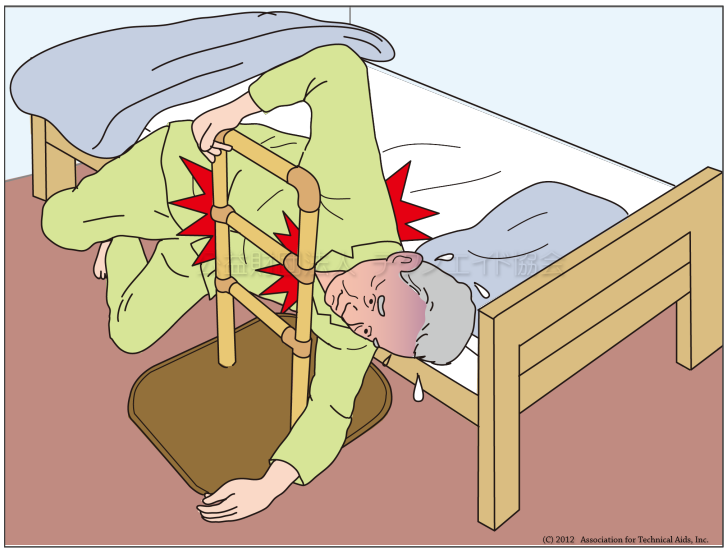
寝返りが原因でベッドから転落した際、横に設置していた床置き形手すりとベッドの隙間に挟まってしまった

床置き形手すりは、手すりの付属しない木製ベッドに組み合わせて使用されることが多くありますが、ベッドに固定されているわけではありませんので、どうしても隙間ができてしまいます。このような隙間のリスクを認識して、危険が予想される場合は介護用のベッドを利用するなどの対応が求められます。

人：転落防止対策を怠った
モノ：ベッドと床置き形手すりには設置位置によっては挟み込む隙間ができる
