福祉用具ヒヤリハット　研修教材（講師用）

Case：236

反対側から押していたため、うまく操作できずバランスを崩して転倒しそうになる

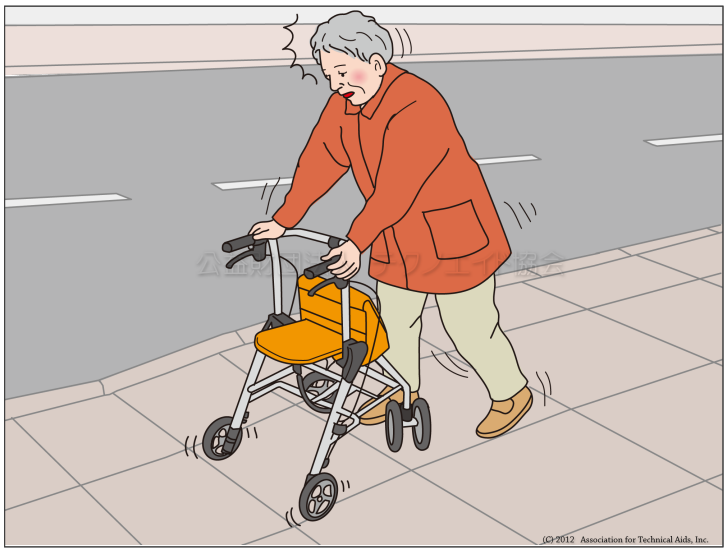
歩行車を反対側から押して使用していたため、うまく操作ができずにバランスを崩し、転倒しそうになった

安全のためには正しい使い方をすることが最も重要なポイントであることは言うまでもありませんが、なぜ反対側から押してしまったのかが気にかかります。前後の判断ができないような認知機能の問題であれば歩行車を安全に取り扱える状態とは言えません。前後の判断がしにくい形状の歩行車もありますので、使用前にしっかりと理解していただくことが大切です。

人：歩行車の前後を理解していなかった
人：認知症状だった
モノ：反対側から押せる構造ではない
環境：狭い場所で、やむを得ず反対側から押した
