Case：25

ベッドの背上げをしていた際に、腕をベッドの柵（サイドレール）に挟み、ケガをしそうになる

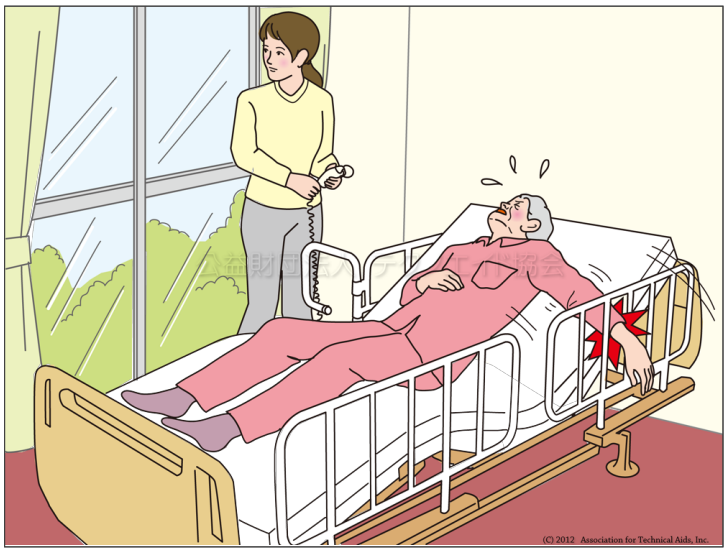
ベッドの柵（サイドレール）の隙間に利用者の腕が挟まっていることに気づかずベッドの背上げ操作をしていた

多くの事故が報告されている事例です。ベッドの柵（サイドレール）に限らず、ベッド用グリップでも起こります。介助者が操作する場合は、腕や足の位置を確認することが重要です。また、利用者の腕が麻痺を起こしている場合には、さらに注意が必要です。頻繁にベッドの柵（サイドレール）の中に手が入り込むような場合には、サイドレールカバーをつけるなどの対策を講じるべきでしょう。

人：よそ見をしながらベッドの操作をしていた
人：ベッドの柵（サイドレール）の隙間に腕が入っていてもさほど危険に感じていなかった
モノ：サイドレールカバーなどで腕が出ないような対処をしていなかった
