福祉用具ヒヤリハット　研修教材（講師用）

Case：272

介助者の足がいすの脚に接触し、バランスを崩して転落しそうになる

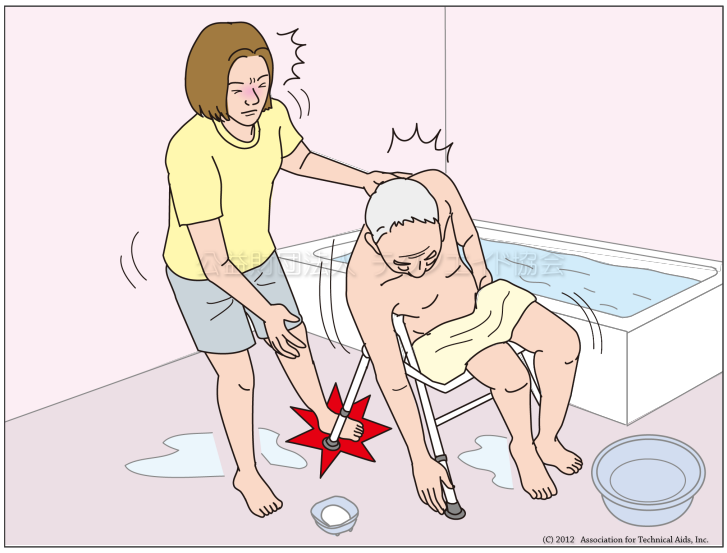
介助者の足で入浴用いすの脚を蹴飛ばしてしまい、衝撃で本体が傾き利用者が転落しそうになった

介助者は、狭い浴室で介助に夢中になり足元に注意が及ばなかったとコメントしていますが、いすを転倒させるほどの力で接触したわけではなく、そもそも座位のバランスが悪く、少しの振動でも崩れてしまう可能性があったと考えるべきと思われます。直接的には介助者の不注意ではありますが、その要因のみで終わらせることなく、利用者の状態と入浴用いすの不適合を原因として対応することが必要です。

人：洗体に集中していて足元をよく見ていなかった
モノ：入浴用いすの足が構造上座面よりも広がっていた
