福祉用具ヒヤリハット　研修教材（講師用）

Case：273

ふらついたはずみで入浴用いすをつかんでしまい、本体ごと転倒しそうになる

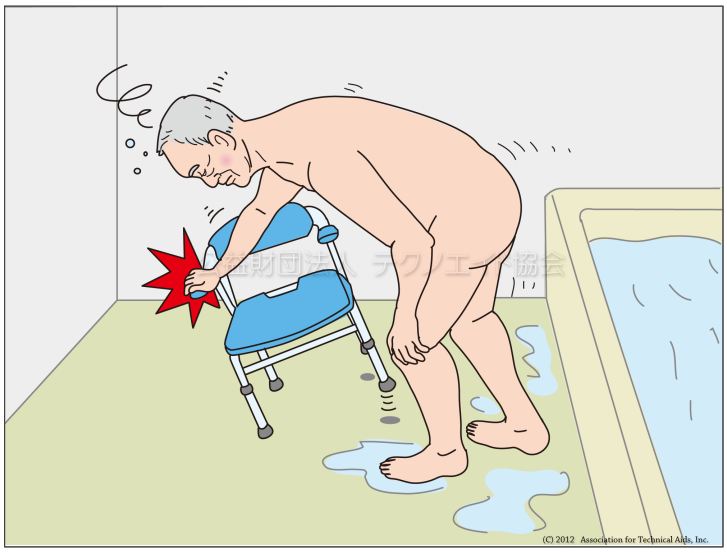
湯船でのぼせてしまい、立ちくらみがしたため近くにあった入浴用いすをつかんでしまい、本体ごと転倒しそうになった

人：のぼせてしまった
環境：他につかまるものがなかった

日常では杖をついて歩行する人も、入浴時では杖をつかないことがほとんどで、浴室の中での歩行の安全をいかに確保するのかが課題となります。この事例では、手すりなどがなく、入浴用いすの背もたれなどに頼ることになってしまったわけですが、それでは十分ではないのは明らかです。壁に住宅改修で手すりを取り付けたり、浴槽手すりを利用することをもっと早くに検討すべきだった事例と言えるでしょう。
