Case：275

浅く腰掛けたため臀部がすべり落ち、溺れそうになる

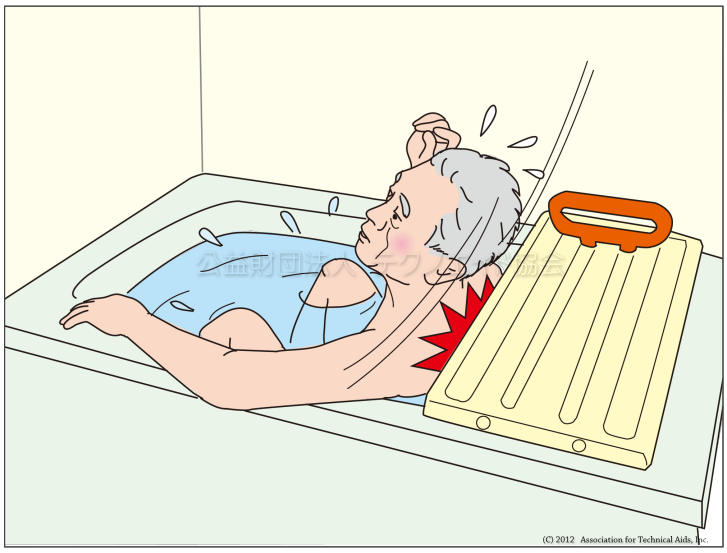
バスボードに腰掛けようとしたが、深く腰掛けることができず、臀部がすべり落ちてしまった

バスボードは浴槽の縁に架けられているため、座ろうとする際、浴槽が足元を邪魔して深く腰掛けられません。そのままのお尻の位置で身体を回転させると、どうしてもバスボードからすべり落ちそうになってしまいます。安全な利用には、腰を下ろした後にもう一度深く腰掛けなおすようにお尻を後退させ、その後に身体を回転させるようにすることがポイントで、そのためには壁に手すりを取り付けるなど、バスボードの導入に合わせ動作しやすい環境づくりを検討する必要があります。

人：バスボードに浅く腰掛けていた
環境：安全な使い方、動作方法を教えてくれる人が周囲にいなかった
環境：バスボードでの動作に合わせた手すりなどの環境が整えられていなかった
