福祉用具ヒヤリハット　研修教材（講師用）

Case：281
裏表を間違えて、マットごとすべりそうになる

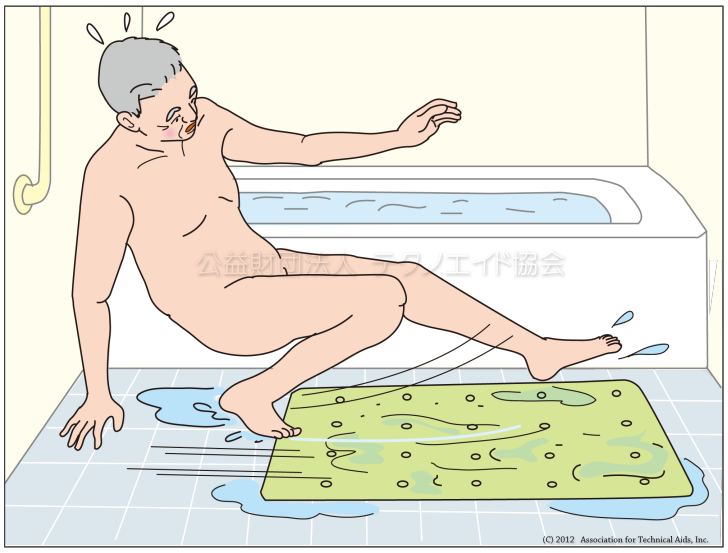
浴室用のすべり止めマットに裏表があることを知らず、裏返しで置いてしまったため、マットごとすべってしまった

入浴を安全に行うためのすべり止めマットで、吸盤ではないタイプでは、裏と表の違いが分かりづらいものがあります。間違えて反対に置いてしまうと、滑り止めの効果がないばかりか、かえって滑りやすくなる時もあり、とても危険です。また、種類によっては使用を浴槽内に限定しているものもあります。製品自体にはこのような使用上の注意点が表示されず、開封して使い始めるとわからなくなってしまうことも多く、納入時のしっかりとした説明が大切です。

人：裏表のある製品だということを知らなかった
人：裏返しで設置したことに気が付かなかった
モノ：裏表の違いが分かりづらいデザインだった
モノ：製品本体に注意事項の表記が無かった
管理：パッケージに記載されていた注意事項を捨ててしまった
