Case：285

振動でヘッドサポートの調整ねじがゆるみ、首が倒れそうになる

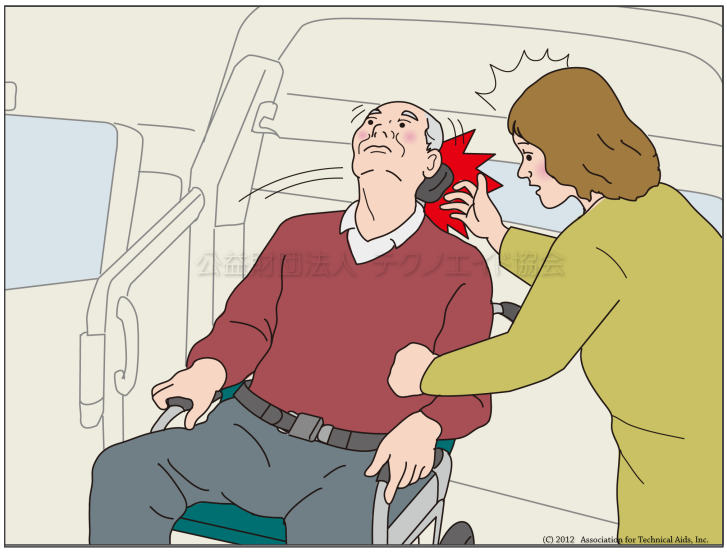
ヘッドサポートの調整ねじがゆるんでいたため、移動中の振動でヘッドサポートが倒れてしまった

頻繁に調整をするので、普段からあまりねじをきつくは締めていなかったようです。報告された事例は、初めての介護タクシーでの移動中で、この経験をしてからは、移動前にねじを確認、締めなおすことを習慣にしているそうです。

人：しっかりと調整ねじを締めていなかった
モノ：振動で調整ねじがゆるんでしまう
