Case：286

段差を乗り越えようとアクセルレバーを強く押し込んだため、急発進してしまう

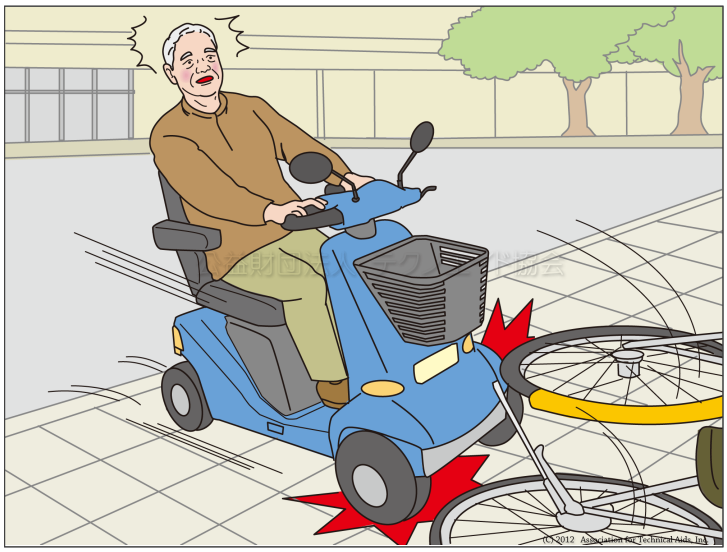
段差がなかなか乗り越えられなかったため、思い切りアクセルレバーを押しこんだところ、段差を乗り越えて自転車に衝突してしまった

ハンドル形電動車いすのカタログなどには、乗り越えられる段差の高さが記載されていますが、その操作となると簡単ではありません。助走をつけると大きな振動から利用者が振り落とされそうになる危険がある一方、助走なしではなかなか乗り越えられず、この事例のようについ多めにアクセルを押し込んでしまいがちです。段差を上手に通過するよう運転技術を磨くことも大切ですが、段差を通過しない安全なルートを判断する冷静さを保つことも重要です。

人：段差をなかなか越えられず、イライラしていた
人：段差を越えた後の事象を想定していなかった
人：前方に自転車がある場所を通過しようとした
環境：他に通る道がなかった
