福祉用具ヒヤリハット　研修教材（講師用）

Case：288
傘を持ちながら下りようとして、脱輪しそうになる

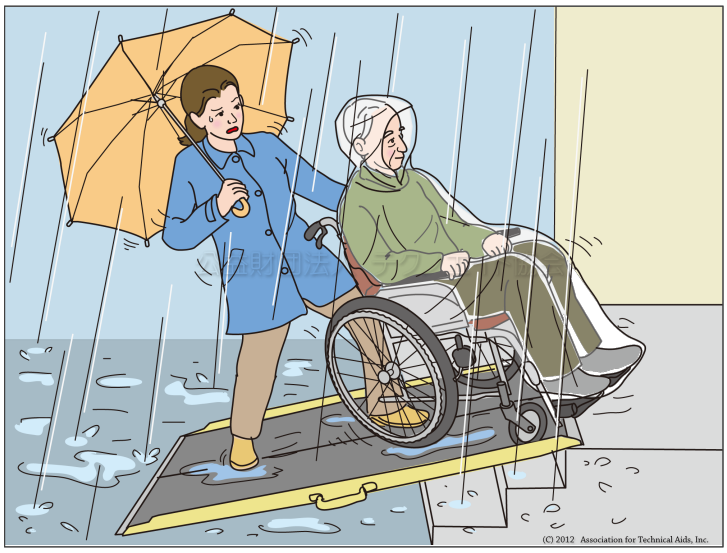
片手に傘を持ちながらスロープを下りようとしたため、うまく操作できず地面に転落しそうになった

スロープの走行面がぬれていてすべり易くなっている要因もありますが、この事例で重視する点は、車いすのブレーキを左右均等にかけなかったことだと思われます。ブレーキは左右別々に機能するものが多く、均等に握らないとまっすぐに止まれない可能性があります。また、調整不足などで左右の効きに差があると同様の危険が起こりやすいので、メンテナンスの際には確認するようにしましょう。

人：傘をさしながら車いす介助をしていた
モノ：雨などでぬれるとすべり易くなる
