福祉用具ヒヤリハット　研修教材（講師用）

Case：289
転倒した際、手すりの隙間に頭を挟んでしまう

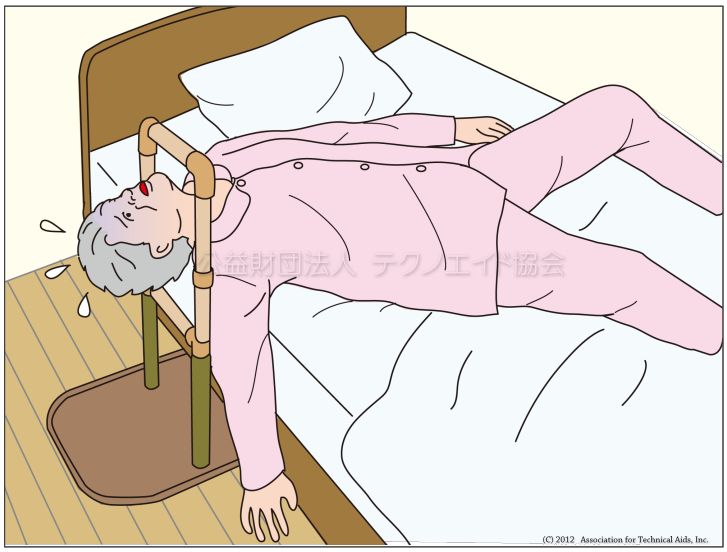
転倒したはずみで首が床置き形手すりの隙間に入り込んでしまい、抜けなくなってしまった

実際に死亡事故が起こってしまった事例です。手すりは転倒を防いだり、立ち上がりを補助する目的で使用するものですが、配置が不適切であったり、本来手すりを安全に使用できない人に用いたりすることで、かえって危険になってしまうことがあります。適切な配置を検討し、十分に説明することはもちろんですが、利用すること自体が適切であるかどうかの判断が重要です。

モノ：ちょうど頭が入り込んでしまう隙間があった
環境：設置場所が悪かった
