# 福祉用具ヒヤリハット　研修教材（講師用）

Case：290

## 上昇する際の車いすの向きを誤り、足先がサッシ枠に挟まれそうになる

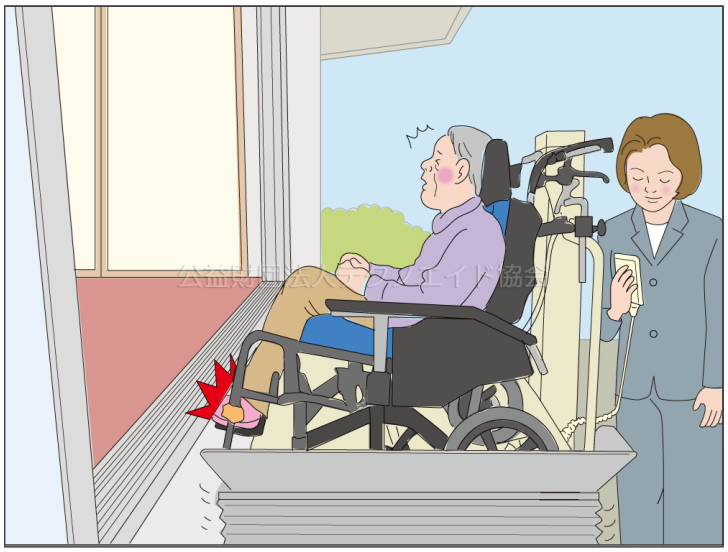
車いす用昇降機で昇降をする際に、本来上段側に到着した後に行う方向転換を下段側でおこなったため、足先がテーブルからはみ出し、サッシ枠に挟み込みそうになる

テーブル面上での方向転換を想定した車いす用昇降機機種では一般的には上昇し上段床面に到達した後に方向を変える操作手順となります。このケースは誤って下段で方向転換をしたことで足を挟み込みやすい状況を作ってしまったことが直接の要因です。サッシ枠の下に足が入りにくいように板を設置するなど工夫をすることも大切です。

人：利用者の足が挟まれる危険があることを知らなかった

人：操作手順を理解していなかった

人：上段に上がってからの介助を横着しようとした
モノ：車いすが全長の長い機種だった
環境：サッシ枠が挟み込みやすい形状だった

環境：壁から突出しているサッシ枠（蹴込み）を解消していなかった
