福祉用具ヒヤリハット　研修教材（講師用）

Case：298

エレベーターのドアレールの隙間にキャスターがはまり込み転倒しそうになる

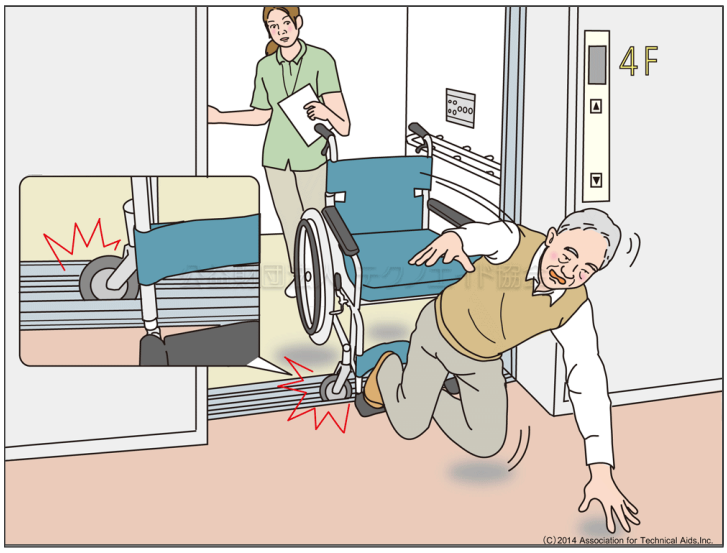
施設内での車いす単独移動の許可が出ていたので、エレベーターを利用していたが、入り口付近で方向転換をしようとしてキャスターが挟まってしまった

人：車いすの操作に不慣れであった
人：ドアの隙間があることに気が付かなかった
人：ドアが閉まってしまいそうで慌てていた
モノ：キャスターが細く、はまりやすいサイズであった
環境：回転できそうな広さがあった

車いす等での一人での移動を許可する場合は、単に基本操作の可否だけで判断するのではなく、段差や溝など住環境の危険も理解して安全に移動できる操作技能の修得が必要条件になります。また、ドアレールの隙間などの環境的に危険な場所に関しては注意喚起を促すような表示も考えましょう。
