福祉用具ヒヤリハット　研修教材（講師用）

Case：299

キャスターを持ち上げて段差をあがろうとしたら、車いすが横にずれ転倒しそうになる

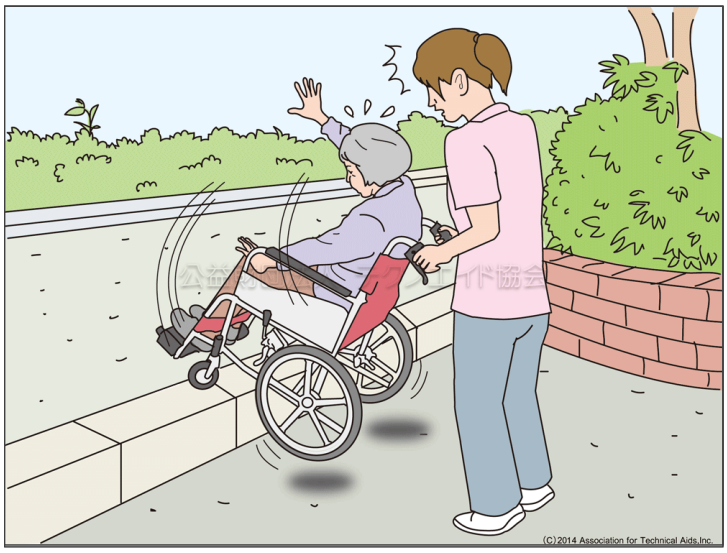
段差をあがろうとティッピングレバーを操作しキャスターを段上に上げたのち、ハンドルを持ち上げた。段差には左右方向の傾斜があった

大車輪が段差の角（段鼻）に当たっていないまま持ち上げる誤った方法で段差昇降を行うと、車いすの動きが不安定になります。特に段上に傾斜がある場合、大車輪を持ち上げてしまうと低い方向へ流れます。大車輪を段差の角にしっかりと当て、車いすを持ち上げず前方に押し出す正しい操作方法の習得が大切です。

人：正しい操作方法を習得できていなかった
環境：段差上に傾斜があった
環境：正しい操作方法を教えてくれる人がいなかった
