福祉用具ヒヤリハット　研修教材（講師用）

Case：306

バックで段差スロープに対して斜めに段差を下ろうとした際に、バランスを崩し転倒しそうになる

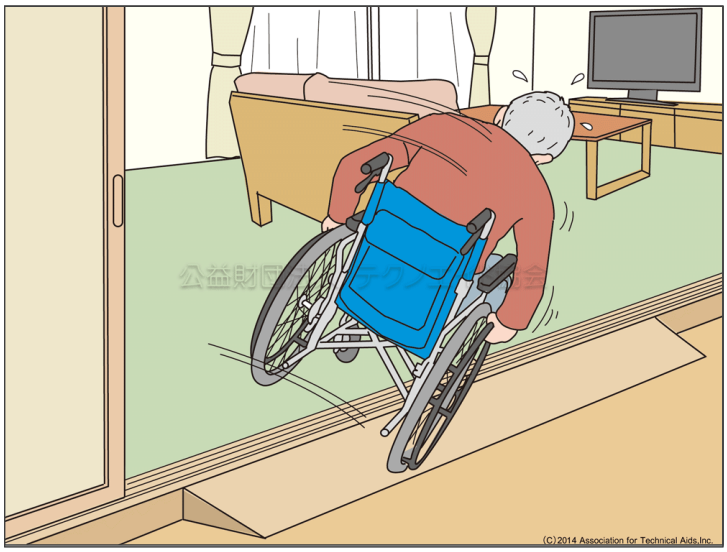
自室からトイレへ行こうと車いすをバックさせた際に、トイレへ向かう方向転換を急ぎスロープ上を斜めに走行する形となってしまった。転倒防止装置は取り付けてはいなかった

車いすはバックで移動しているときに急減速すると、後方に転倒しやすいという特性があります。この事例では、スロープ上ですので大車輪が下りたところで重心が後方に偏り転倒しやすい状態であったこと、斜め方向への移動で挙動を乱し、本人の身体が倒れ重心が側方へも偏ってしまったことなどが考えられます。このような車いすの特性と移動する環境を考え、転倒防止装置を装着する、段差スロープではない方法で段差を解消することなどを検討しましょう。

人：こんな簡単に転倒してしまうとは思ってもみなかった
モノ：転倒防止装置が付いていなかった
環境：まっすぐに降りてから方向転換するには廊下が狭かった
