福祉用具ヒヤリハット　研修教材（講師用）

Case：331

エアクッションの空気が減っていることに気付かず、座骨・仙骨が底づきする※イラストではクッションカバーを省略しています

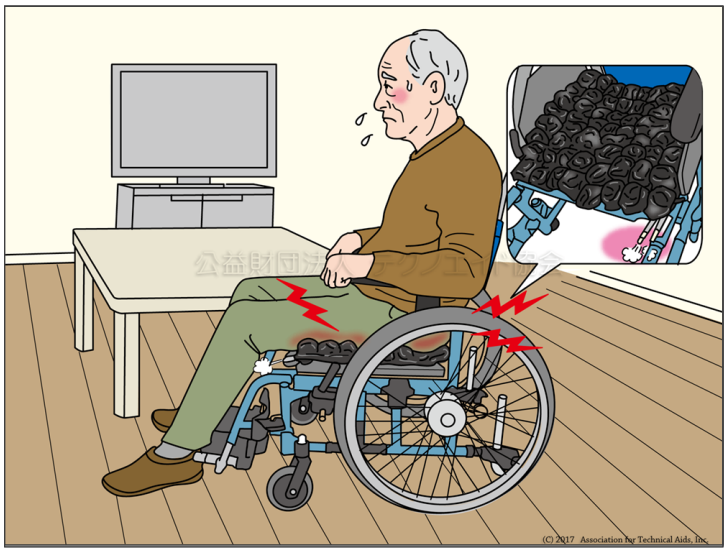
褥瘡予防にエアクッションを使用していたが、空気が減っていることに気付かず、座骨・仙骨が底づきしていた

人：空気圧が減っていることに気がつかなかった
モノ：空気圧が減っていた
管理：専門家による定期的なメンテナンスが出来ていなかった

褥瘡予防用のエアクッションは空気圧の調整方法を習得しないと適切に行えないので注意が必要です。定期的なメンテナンスができない状況であれば、空気圧調整の必要のないクッションを選定する必要があります。
