Case：348

# 介助動作中に入浴用介助ベルトが破断してしまう

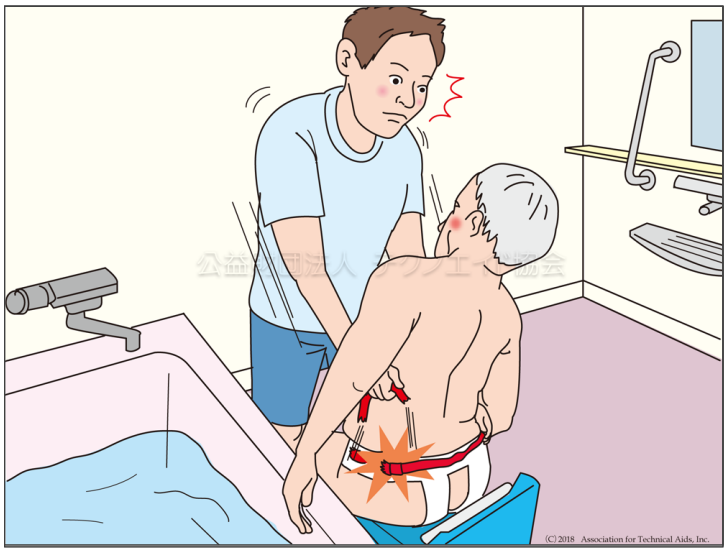
入浴ベルトを使って入浴介助中、浴槽からの立ち上がりを助けようと介助ベルトを持ち上げた時、ベルトが破断した。

ナイロンやポリエステルなどの生地製品の場合、経年劣化が必ず起こります。特に使用状況や保管状況によって、破断することがあります。特に持ち上げ介助等の誤った使用方法により破断リスクは高くなります。それぞれの福祉用具の耐用年数を基本とし、なお定期的に生地や縫い目の劣化状況を評価する必要があります。

人：間違った持ち上げ介助をおこなった
モノ：もともと、生地製品は劣化しやすかった
環境：保管状況に問題が潜んでいる可能性があった
管理：定期的に劣化の評価ができていなかった
