福祉用具ヒヤリハット　研修教材（講師用）

Case：353

フットプレートの裏面に足がこすれてケガしそうになる

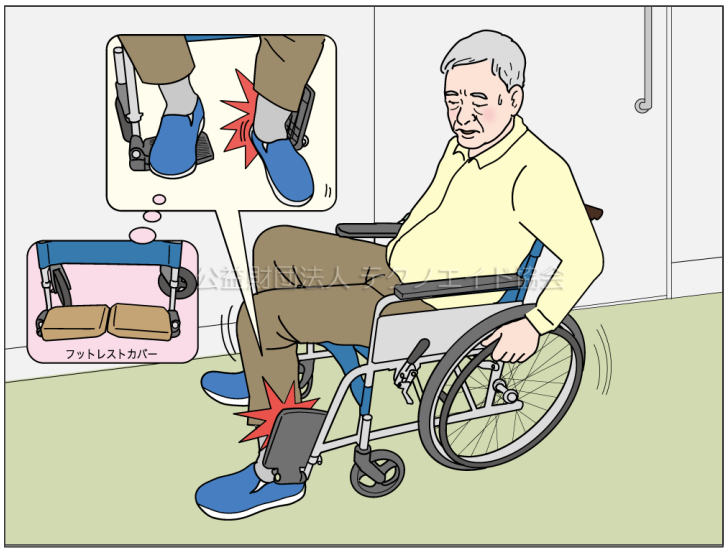
片麻痺者の自力での足こぎ移動時に、フットプレートの裏面に足がこすれてケガしそうになった

片麻痺者の自力での足こぎ移動時に、フットプレートの裏面に足がこすれてケガしそうになった事例です。車いすのフットサポートが取り外せないタイプの場合、足元空間が狭くなり、接触しやすくなります。着脱が可能な車いすに変更したり、フットプレートカバーを装着する対策もあります。

人：フットプレートへの接触に関して注意不足だった
人：フットサポートの着脱が可能な車いすやフットプレートカバーの選定がされてなかった
モノ：車いすのフットプレートが足に接触しやすい構造であった
