Case：354

ベッド高を下げる際に、車いすのフットプレートがベッドに挟まれそうになる

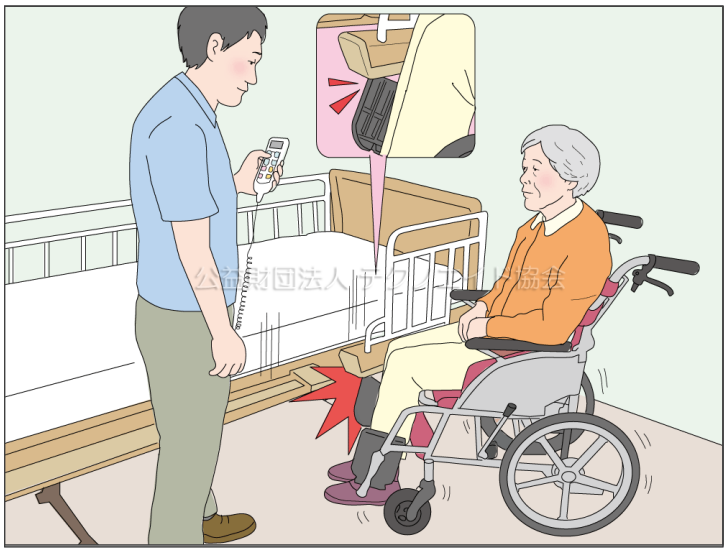
ベッド高を下げる際に、車いすのフットプレートが介護用ベッドに挟まれそうになった

介護用ベッドの高さを下げる際に、車いすのフットプレートがベッドに挟まれそうになった事例です。移乗の際にベッドに車いすを接近させすぎたために、起こってしまいました。介助者はベッドを下げる際、常に何かを挟み込まないか細心の注意が必要です。

人：ベッド下降時の挟み込みへの注意不足だった
人：介助者の車いすの停車位置が前すぎた
管理：挟み込みの確認を介助者に指導できていなかった
