福祉用具ヒヤリハット　研修教材（講師用）

Case：358

離床を感知できず、自力移乗で転倒しそうになった

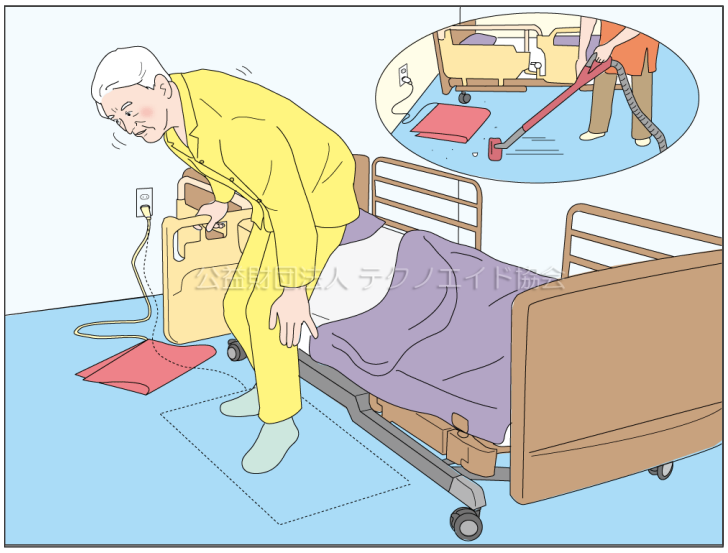
センサーマットが定位置になかったため、離床を感知できず、介助レベルの利用者が自力で移乗し転倒しそうになる

コールボタンで介護職員を呼ぶことができないため、センサーマットで離床確認をしていました。誰かがセンサーマットを動かしたため、定位置になく、離床を感知できず、介助レベルの利用者が自力で移乗し転倒しそうになりました。
定期的にセンサーマットの設置状況の確認が必要です。

人：利用者がコールボタンで介護職員を呼べなかった
モノ：誰かがセンサーマットを移動し、戻し忘れていた
管理：センサーマットの設置状況の確認が必要
