Case：370

踏切で脱輪してしまい、列車にはねられそうになる

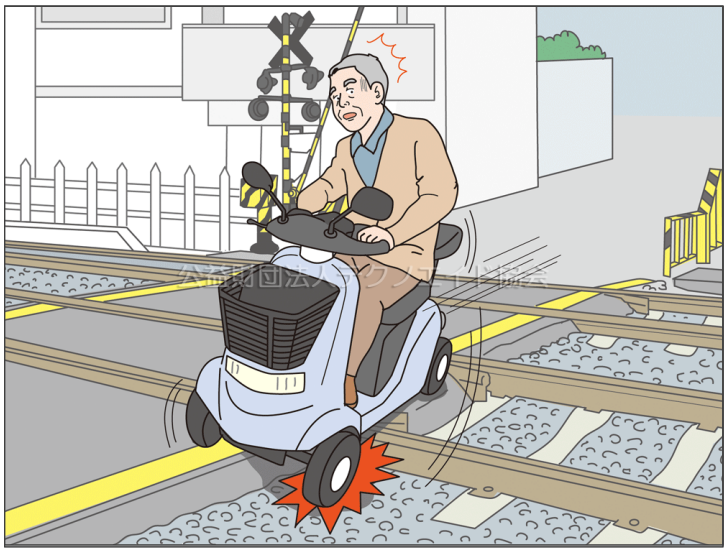
狭い踏切内で対向車を避けようとした際に運転を誤り、脱輪してしまった

ハンドル型電動車いすの踏切内での事故は多く、列車にはねられて死亡につながる事例も報告されています。脱輪するとモーターの力だけで脱出することは不可能です。行動範囲を拡げる便利な福祉用具ではありますが、利用者の操作能力に加え、危険を予測し回避する判断力も求められます。また、狭い踏切など行動範囲の中での危険個所は利用の前にあらかじめ把握し、安全に操作ができるか、または迂回路を探すなどの対応をしておくことが大切です。

人：脱輪など緊急時に手動操作に切り替える方法を覚えていなかった
人：運転技術が未熟だった
人：危険回避の判断能力の低下があった
モノ：車いすの形状から路肩が死角になって見えづらかった
環境：車通りの多い踏切だった
管理：使用する環境を前提とした注意喚起や説明が不足していた
