福祉用具ヒヤリハット　研修教材（講師用）

Case：375

電動車いすの駆動輪の勢いでスロープが後ろに蹴りだされ、外れそうになる

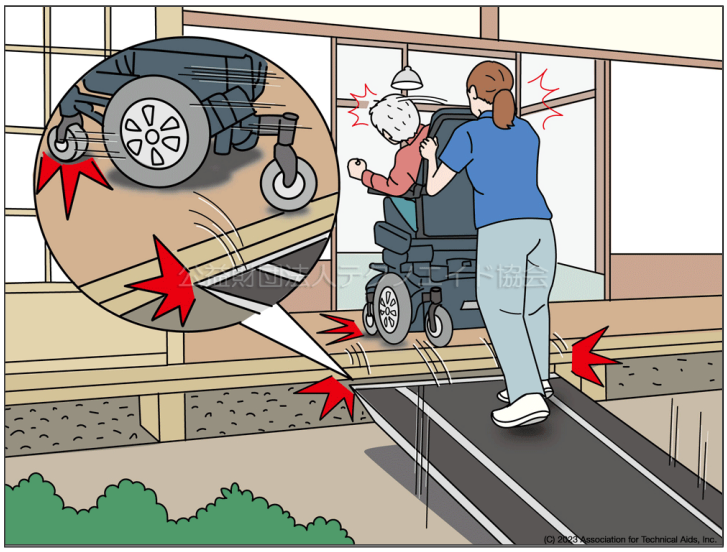
介助用の６輪電動車いすでスロープを昇る際、駆動輪の勢いが強く、上段部分でスロープが後ろに蹴りだされ、外れそうになった。

特に６輪の電動の車いすでは、駆動の力の反作用でスロープを後ろに蹴りだそうとする力が働きます。スロープが後方にズレて落下すると介助者を巻き込んで転落するなど、重大な事故につながることも考えられます。電動の車いすを利用するときには、スロープに付属しているゴム製のズレ止めだけではなく、地面に杭を打つなどズレにくくする工夫が必要な場合があります。

人：ゆっくり進ませる慎重なアクセル操作ができなかった
モノ：長年の使用でズレ止めのゴム面が硬化していた
環境：狭いスペースでスロープ角度が急だった
管理：ズレ止めゴム面の点検が項目に入っていなかった
