Case：38

マットレス止めが利用者の腿（もも）にあたり、ケガをしそうになる

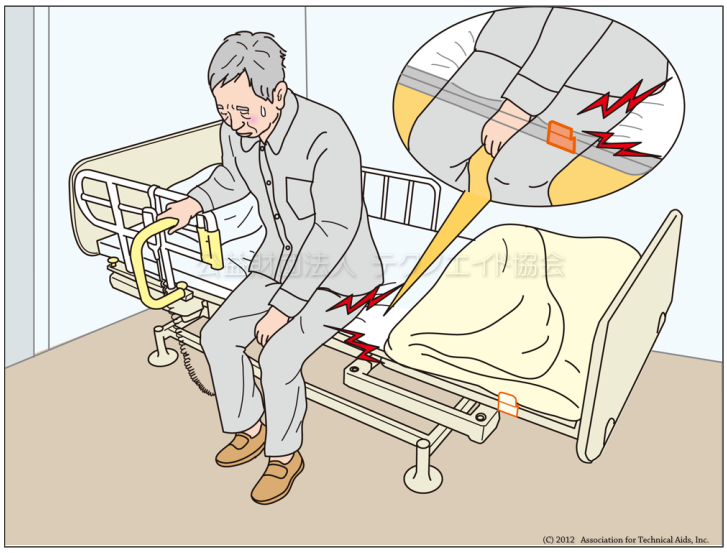
マットレス止めが中央寄りに取り付けられていたため、ベッドで端座位になった際に、腿（もも）にあたった

マットレス止めは正しく配置されていたのでしょうか？機種によっては、任意の位置に設置できるものもありますが、このようなことがないよう配慮して設置すべきでしょう。またマットレスの厚さや硬さなどに起因することも考えられます。

人：マットレス止めの位置を意識していなかった
環境：不適切な位置にマットレス止めを配置してある
