福祉用具ヒヤリハット　研修教材（講師用）

Case：384

電動車いすが下り坂で止まらず、電柱にぶつかりそうになる

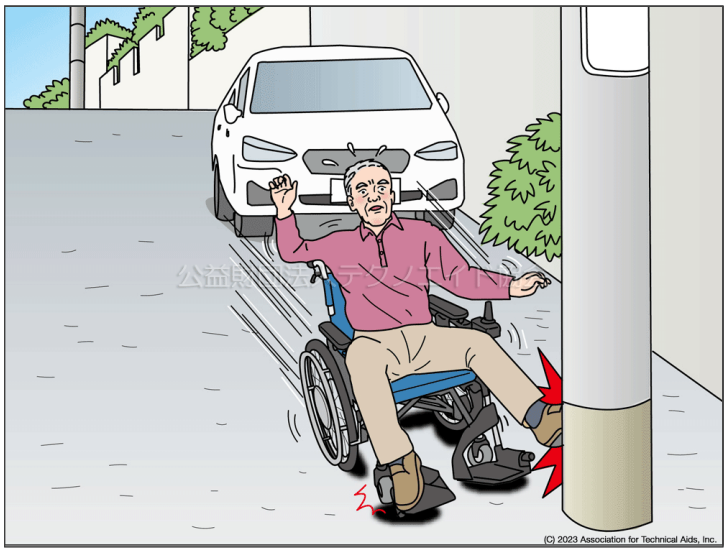
下り坂を走行中、車道に停止した自動車を避けるため、ジョイスティック方式の操作レバーから手を離したがすぐには止まらなかった

電動車いすの制動装置が故障していたか、許容限度を超えた角度の下り坂だったことなどが原因として疑われます。電動車いすに関する規格では、利用できる傾斜路の角度は、種類により7～10度とされており、これを超える角度では制動距離が伸びることやブレーキ装置の故障につながる恐れがあります。利用者本人のみでなく、福祉用具事業者など支援者が生活範囲にそのような傾斜路がないかを確認するなどの配慮が望まれます。

人：このくらいの傾斜なら大丈夫と思い無理をした
人：許容を超える傾斜路ではブレーキが利かない恐れがあることを説明していなかった
モノ：角度超過の警告ブザーが備わっていなかった
環境：許容限度を超える角度の傾斜路だった
管理：定期的な点検の決まりが無かった
