福祉用具ヒヤリハット　研修教材（講師用）

Case：385

踏切で降りてきた遮断棒に引っ掛って転倒し、電車にはねられそうになる

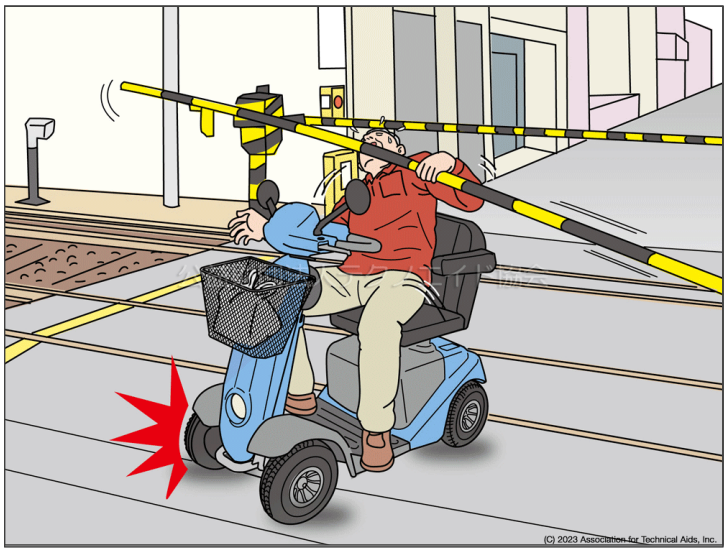
踏切を渡り終える直前に下りてきた遮断機に身体が引っかかって転倒し、列車にはねられそうになった。

遮断棒は、踏切内に取り残されないように車両であれば押し壊して、歩行者であればくぐり抜けて通過ができますが、全高１m程度のハンドル型電動車いすでは車いす本体はくぐり抜けても運転者が挟まれることが考えられます。踏切内に取り残されないよう余裕をもってわたりきることが大切ですが、万一閉じ込められてしまったら、遠慮せずに周囲の人に助けを求めましょう。

人：耳が遠く、警報音が鳴っているのが聞こえなかった
環境：渡りきるのに時間がかかる幅の広い踏切だった
環境：遮断棒が、車いすのハンドル部はくぐり抜けて、身体に直接当たる高さだった
管理：踏切内に取り残された場合の脱出方法について検討されていなかった
