福祉用具ヒヤリハット　研修教材（講師用）

Case：391

介護ベッドの背を上げる際に背板とベッド柵の間に腕が挟まりそうになる

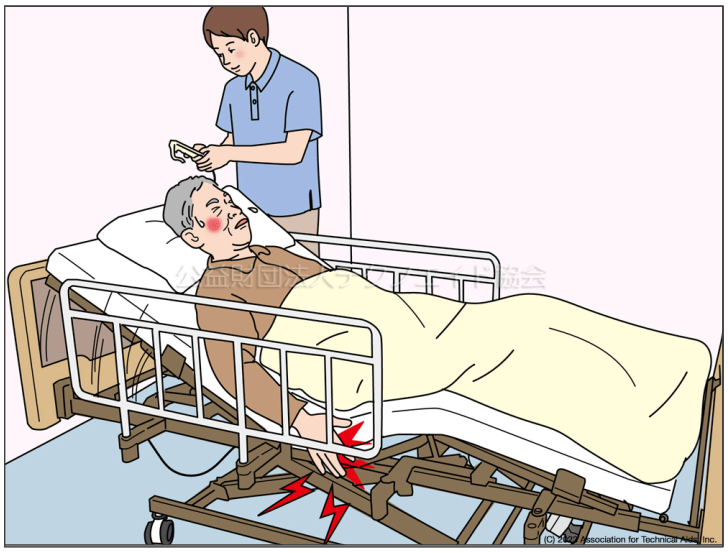
家族が介護ベッドの背上げの操作をしたところ、利用者の腕がベッド柵と上昇していた背板の隙間に挟まり、怪我をしそうになった。

介護ベッドの背上げの可動部分とベッド柵の間には隙間があり、背上げ操作の前に腕の位置を確認するなど、挟み込みを予防する注意が必要です。このケースでは介助者の立ち位置とは反対側の腕が挟まれそうになっており、腕の位置が見えづらかったことが考えられます。介護ベッドは手元スイッチのボタンを押すだけの簡単操作と思いがちですが、事前の安全確認が大切なことも合わせて説明する必要があります。

人：（利用者）腕が挟まっていることを介助者に伝えられなかった
人：（介助者）腕が挟まる隙間があることを知らなかった
モノ：腕が挟まる隙間があった
環境：部屋が狭く、ベッドの片側からしか操作ができなかった
管理：ベッド納品時の操作説明内容が担当者任せになっていた
