福祉用具ヒヤリハット　研修教材（講師用）

Case：400

サイドレール受けの樹脂カバーが破損していることに気づかず足を怪我しそうになる

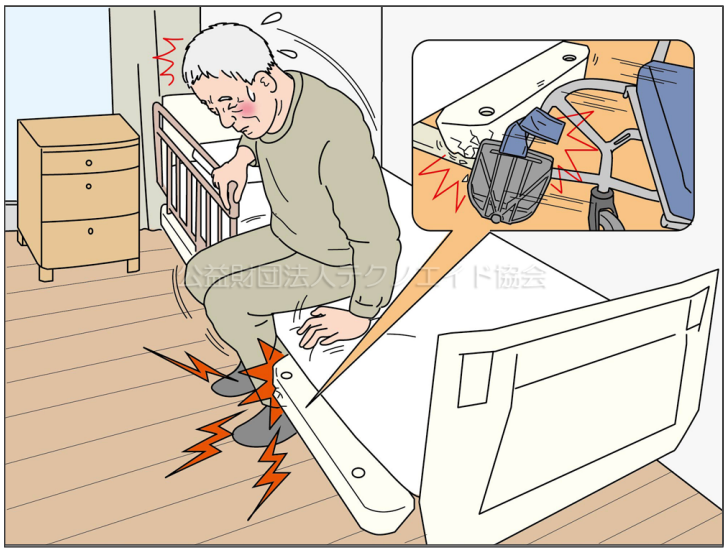
サイドレール差し込み部の樹脂カバー下面が破損して鋭利になっており、立ち上がりで足を引きこむ際に皮膚を引っ掻いた

人：納品前の点検で破損に気づかなかった
人：破損していることに気づいたが、借りているものなので連絡しづらかった
モノ：車いすなどとの接触で破損しやすい箇所だった
管理：点検項目に入っておらず、チェックされなかった

サイドレール受けなどの樹脂部分は破損すると鋭利な状態となり、そのまま放置しておくことは危険です。車いすのアームサポートなどでも同様の事故が起こっており、利用中に気づいたら貸与事業者に連絡するなど、早急な対応が必要です。また、用具を管理する事業者などでは、貸し出し前の点検やモニタリング時に見逃さないよう、点検項目として明確化することや、使用状況によっては早めにモニタリングを実施するとよいでしょう。
