Case：401

介護ベッドのキャスターが誤った位置に取り付けられており、足をぶつけた

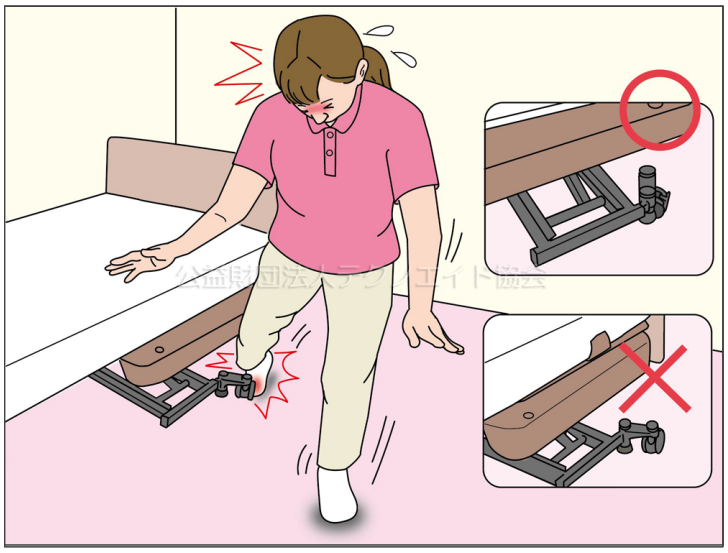
本来内側に向けて取付けられるはずのキャスターが外側を向いており、介助者が足をぶつけた

キャスターはオプションとして後付けされたものであり、組み立て担当者が組立説明書を確認せず、先入観で作業してしまったことで誤った位置に取り付けられてしまったと考えられます。また、ベッド側でも、誤った取り付けができない設計や取り付け方向を表示するなどで人のミスを未然に防ぐ配慮がなされているとより安心して選定ができると思われます。

人：外に向けて取付けたほうが安定感があるように思え、先入観を持ってしまった
人：組み立ての説明書を確認しなかった
モノ：誤った位置での組み立てができてしまう設計だった
環境：説明書を確認する時間的な余裕がなかった
