Case：403

# 対向する自転車を避けようと路肩の広い箇所に入ったらレールの隙間に脱輪した

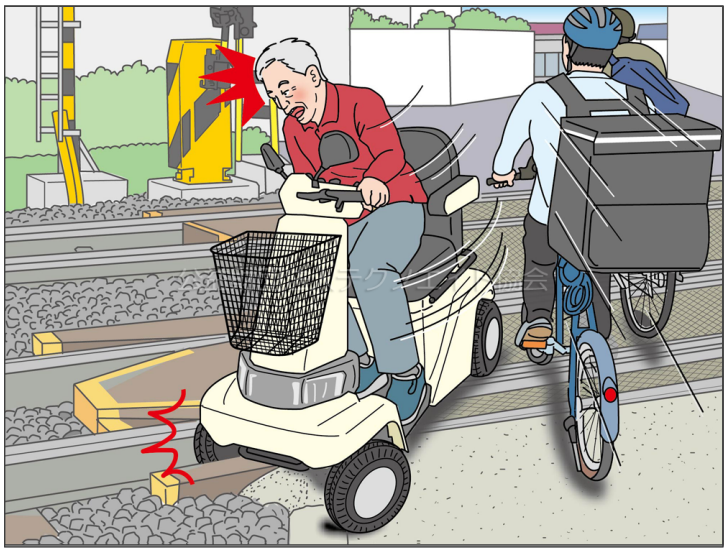
踏切内の通路横に設けられたスペースではレールの隙間が広いことに気づかず、対向の自転車をやり過ごそうとして脱輪してしまう

踏切内の通路では線路部分が広くなっている場合があり、歩行者や自転車のすれ違いの際に退避場所として利用することもありますが、このような箇所ではレールの隙間が広くなっており、また車いすの運転者からも死角で見えづらいことから、容易に脱輪してしまうことが考えられます。踏切内でのすれ違いは極力避け、対向する人や車と充分な距離を確保して、安全な領域を通行できるように、譲り合って横断しましょう。

人：対向してくる自転車に対し自分が避けなければという気持ちになってしまう
人：踏切内の端部の形状が通常の走行部分と異なっていることを知らなかった
人：自転車が譲ってくれるだろうと思い込み、横断を待つ余裕がなかった
モノ：足元の路面状況が確認しづらい形状の車いすだった
管理：踏切内の両端部分への注意喚起が行われていない
