Case：405

走行中車いすけん引装置が外れ、バランスを崩し転倒しそうになる

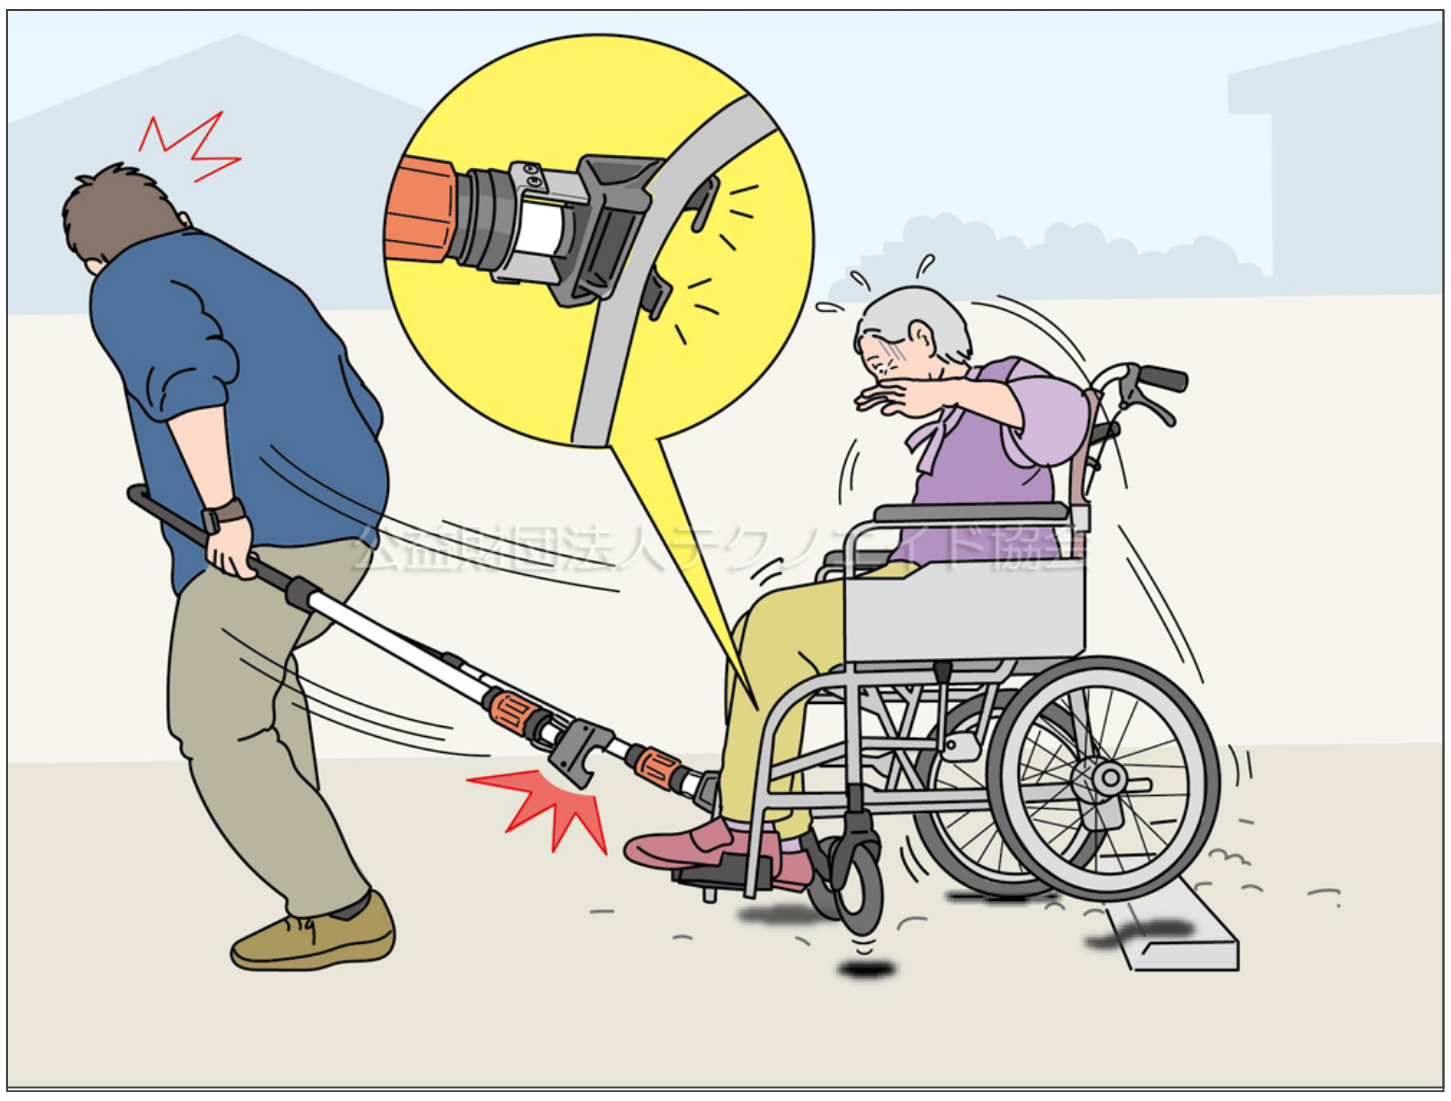
車いすとの接続固定が不十分だったため段差の振動で片方が外れ、バランスを崩した

車いすけん引装置は、不整地や段差部の通過等の際に効果を発揮する用具で、非常時の避難器具としても活用されています。車いすとの接続固定部分には強い力がかかるので、確実な装着とねじの締め込みが求められます。万一装着が不十分でも外れにくい構造になっていますが、そのまま使い続けると接続部分が変形するなどして、振動などで外れてしまうこともあり危険です。変形がないかなど日ごろからの点検も重要です。

人：適切な固定方法を理解していなかった
人：部品の変形に気づいてもけん引できるので大丈夫だと思っていた
モノ：不十分な接続でもけん引できる構造だった
モノ：不適切な装着で部品に変形が生じていた
管理：不十分な装着がなされていることを把握できていなかった
