福祉用具ヒヤリハット　研修教材（講師用）

Case：410

階段昇降機の椅子への座り方が悪く、壁から突き出た梁に挟まれそうになる

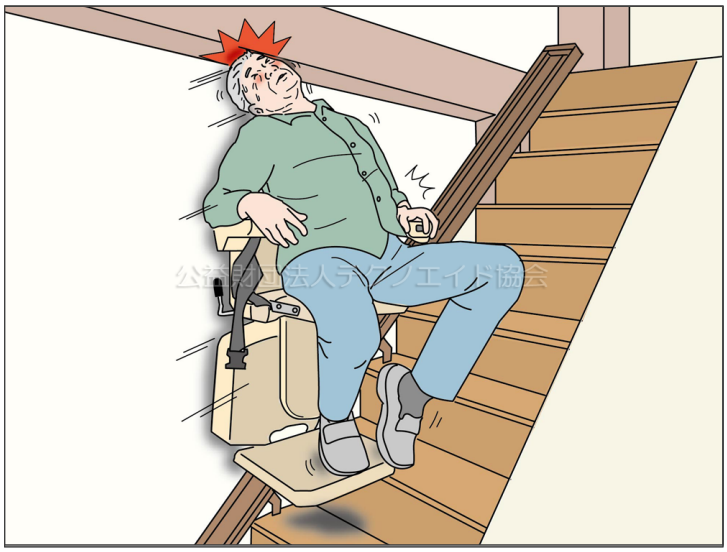
いす式の階段昇降機で上階への移動中、背もたれよりも後方に頭を出してしまい、背もたれと梁の間に挟まれそうになる

昇降機は原則としてメーカーの施工基準にのっとって取り付けられますが、家屋側の形状によっては様々な危険個所が考えられます。この例のような壁からの突起箇所のほか、階段のらせん部分での壁と膝の接触、立位で乗る場合の天井などです。また、座位の安定や姿勢によっても挟まれやすい条件がありますので、個別のケースごとに想定される危険に対する検討が必要です。

人：股関節が曲がりづらく、頭部が後方に倒れる座位姿勢だった
モノ：背もたれが低く後ろにのけぞりやすい形状の椅子だった
環境：階段が狭く梁の突き出しと椅子の間に余裕を持てなかった
環境：梁の突き出しの解消ができていなかった
管理：施工基準に不適切な座位姿勢での利用の想定がなく、注意喚起をしていなかった
