Case：413

福祉車両のスロープ上に前輪を乗せて目を離したら後方に転倒しそうになる

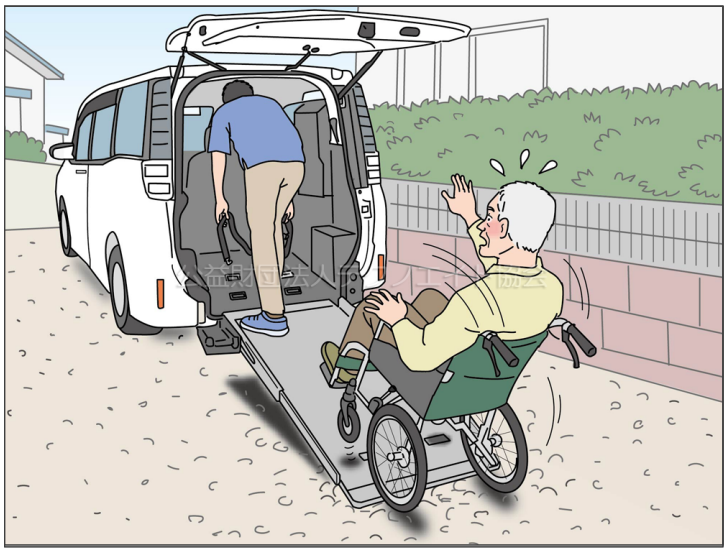
送迎の際、スロープに前輪のみを乗せた状態でベルトを取りに車内に入ったところ、車いすがバランスを崩し後方に転倒しそうになる

車いすの後方への転倒は様々な場面で起こっています。福祉車両の後方スロープは車種ごとに傾斜角度が異なり、傾斜の強いタイプでは後方への転倒リスクが高まります。車いすの大きさや種類によっても転倒しやすさは異なりますが、どのような車種、車いすであっても、その場を離れる場合は平坦な場所に留め置くことが原則です。また、このような事態を防ぐ点からも送迎計画には余裕を持ちたいものです。

人：スロープ端部に車いすの前輪を載せておいた方が効率良く乗り込むことができると思った
人：送迎計画に余裕がなく作業効率を優先させてしまった
モノ：スロープの傾斜が大きいタイプの福祉車両であった
モノ：車いすが体格に対し小型で、後方に転倒しやすい重心バランスであった
管理：車両への乗り込みに対する手順が決められていなかった
