福祉用具ヒヤリハット　研修教材（講師用）

Case：415

シャワーのあと車いすに移乗する際にフットサポートが接触してしまう

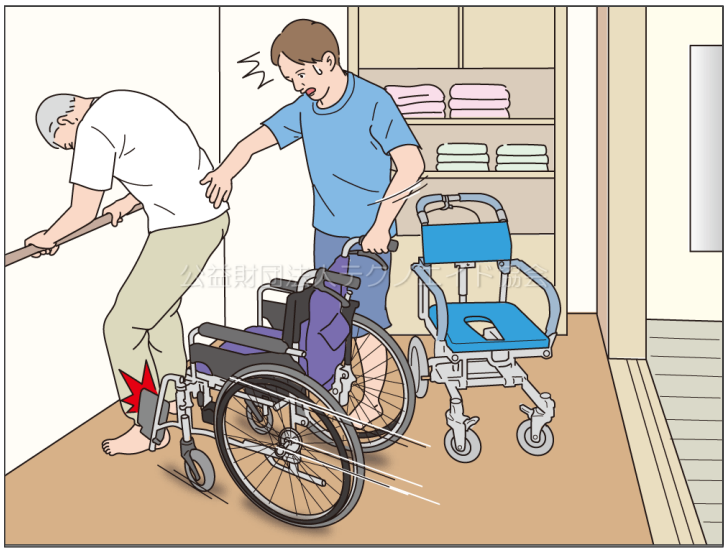
シャワー後の移乗で、本人に立位になってもらいシャワーキャリーと車いすを入れ替えようとした際、フットサポートが脚に接触、怪我をさせそうになる

シャワーキャリーと車いすの入れ替えで利用者の脚にフットプレートを接触させてしまうケースの多くに、本人の立位が不安定で急いで入れ替えようとした、または介助者が利用者を支えながら片手だけで車いすを操作していた、という反省が聞かれます。いずれの場面でも「立位不安定」や「片手操作」という状態があること自体であらかじめ危険が予知され、そもそもの移乗方法自体が適切ではなかったと判断されます。

人：このくらいの介助は一人で行うものと思っていた
人：限られた時間内で終了させようと焦っていた
環境：浴室が狭く2名介助ができなかった
環境：介助の速さが評価される職場の雰囲気があった
環境：移乗支援の用具が用意されていなかった
管理：立位が不安定になってきていることに対して日常の介助方法の見直しを行っていなかった
