福祉用具ヒヤリハット　研修教材（講師用）

Case：5
フットサポートが急に倒れ、身動きがとれず、前方へ転倒しそうになる

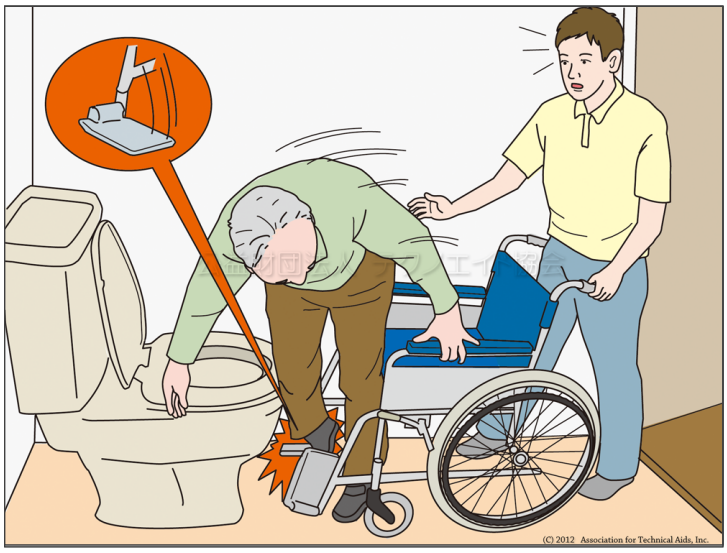
トイレへ立位移乗をしようとした時、フットサポートが急に倒れ、前方に倒れそうになった

大きなケガにつながるとても危険な事例です。通常フットサポートを跳ね上げた時は、ある程度の固さで保持されており、容易に倒れるものではありませんが、メンテナンス不足などで倒れやすくなる場合もあります。常に安全な状態に福祉用具を維持することにも注意を払うべきです。また、そもそもフットサポートの固定がゆるい機種もありますので、可能であれば機種を変更するなど、予防的な対策をすることもお勧めします。

モノ：フットサポートの固定がゆるい機種だった
管理：フットサポートの定期的なメンテナンスを怠っていた
