Case：6

利用者の足がフットサポートから落ちてしまい、車いすに巻き込みそうになる

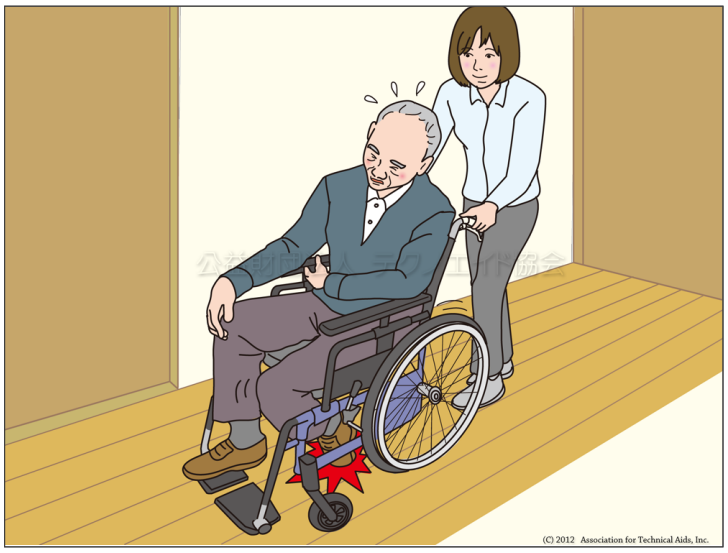
フットサポートから利用者の足がずり落ちていることに介助者が気づかず操作し、走行してしまった

人：介助者がレッグサポートの大切さを理解していない
人：死角になっている箇所に注意がいかなかった
モノ：レッグサポートの着脱が容易ではない機種であった
管理：レッグサポートの管理を怠っていた

車いすには本来レッグサポートなどの足が落ちない安全装備がありますが、介助者の都合などでそのような安全装備を外していることも多く、このような事例が起こり続けています。介助者からは死角になり見えづらい部分でもありますので、レッグサポートは必ず取り付け、声をかけて確認するなど注意をしてください。
