Case：64

側溝の蓋にキャスタが入り、身動きが取れなくなる

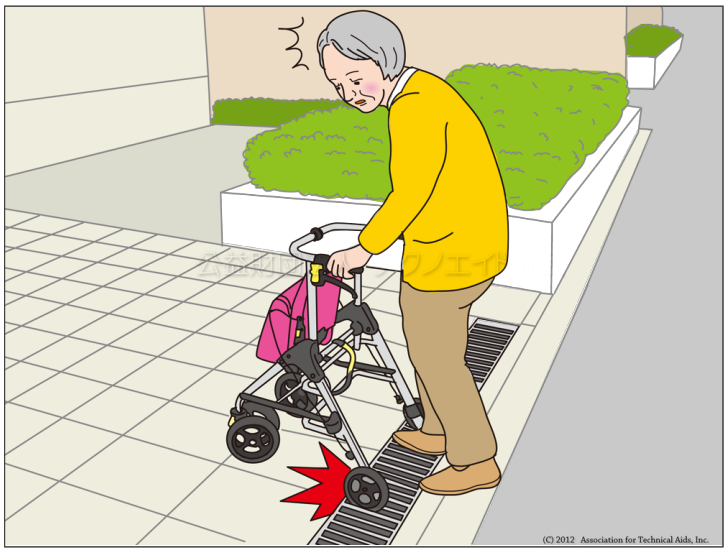
歩行車で側溝の蓋の上を通過した際に、後輪キャスタがはまってしまった

人：このくらいの隙間であれば問題ないと思ってしまった
人：提供者からの注意喚起が欠けていた
モノ：キャスタが側溝の蓋に入ってしまう幅だった

街で歩行車を利用する際には、段差や溝など様々な障害に注意して操作する必要があります。安全に使用するには、そのような障害に注意を払い、的確な判断をしながら進行することができる能力が必要で、用具を提供し操作の説明をする人はその点の確認も求められています。
