Case：69

歩行車のフレームを手すり代わりに使用してしまい、転倒しそうになる

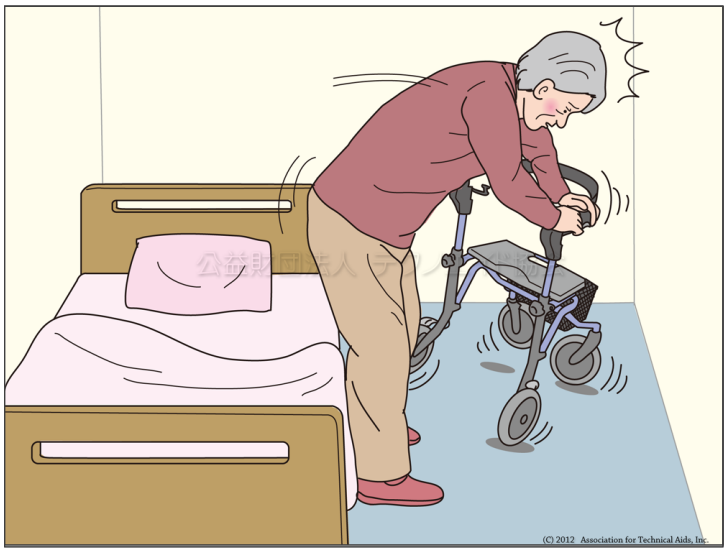
ベッドから立ち上がろうと、歩行車のフレームをつかんだ際、歩行車が動いて前方に倒れそうになった

人：手すり代わりに使用していた
人：このくらいなら頼っても大丈夫と思っていた
人：提供者からの注意喚起が欠けていた
環境：ほかに頼る場所がなかった

歩行車はあくまで歩行の補助を目的としています。軽量に作られており、立ち座りの時などに手すりとして使用できるほどの安定性を備えてはいません。立ち座りに補助が必要な場合、ベッド付属品のベッド用グリップや床置き形手すりなどの、目的に則した福祉用具を使用しましょう。
