Case：86

利用者の臀部がポータブルトイレの中に入り込んでしまう

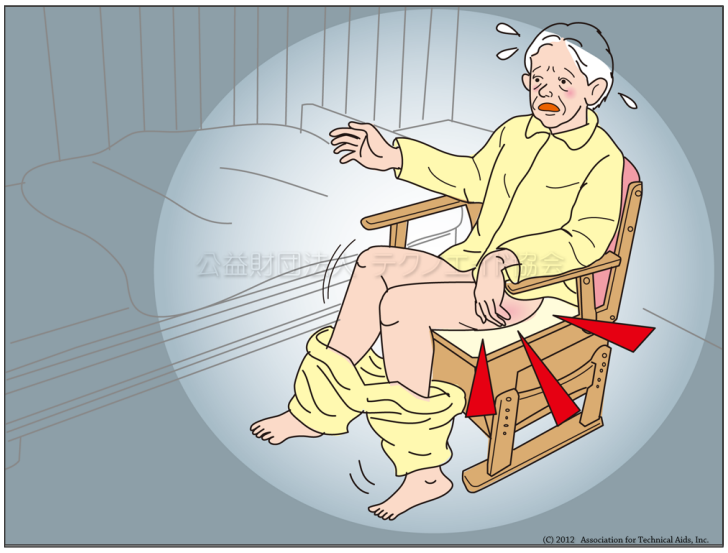
やせている人が、体に合わない便座を使用していた

標準的な大きさの便座でも、お尻の肉が落ちている人にとっては大きすぎる場合があります。無理をして使用し続けると、痛みが出たり皮膚に傷を作る原因にもなります。小さなサイズの便座や、便座の上に置くパッドなどの利用をお勧めします。

人：利用者のお尻のサイズと便座のサイズが合っていない
環境：部屋が暗くて見えづらかった
