Case：92

背中を洗う際に利用者が前方にすべり落ちそうになる

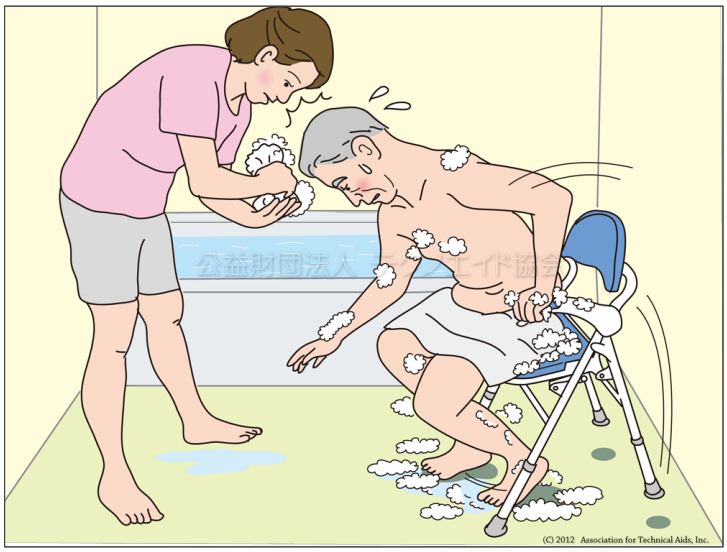
肘掛けにつかまり前傾姿勢をとって背中を洗ってもらおうとした際にお尻がすべってしまった

人：座位姿勢が安定しなかった
環境：石けんで浴室内がすべりやすい
環境：壁に取り付けた手すりなどがなかった

座位姿勢の不安定な利用者に限らず、石けんなどの影響ですべりやすい浴室内では、このような事例の危険が高まります。入浴用いすの肘掛けだけではなく、壁に取り付けるタイプの手すりを利用するなどして座位姿勢の安定をはかります。また、背中を洗うときなどに利用者が無理な姿勢にならないような介助方法についても検討する必要があるでしょう。
