福祉用具ヒヤリハット　研修教材（講師用）

Case：93

座面を回転させた際に、足がキャスタにあたりケガをしそうになる

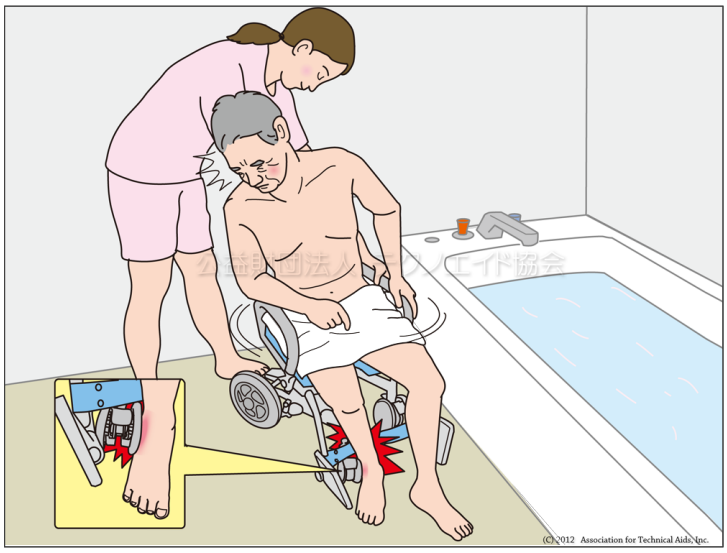
シャワーキャリーの足置きを跳ね上げており、足がぶらついた状態で座面を回転させてしまった

座面が回転するなど、機能が多いシャワーキャリーでは、その分注意をするポイントも増えてきます。特に浴室内ではスペースが十分でなかったり、介助者から見えづらい箇所もあるなど危険が高まりますので、日ごろから危険箇所を意識し、十分注意して利用しましょう。

人：介助者から利用者の足元が見えにくかった
モノ：足置きを跳ね上げた状態でも座面が回転する
