福祉用具ヒヤリハット　研修教材（講師用）

Case：95

シャワーキャリーで敷居を越えようとして、転落しそうになる

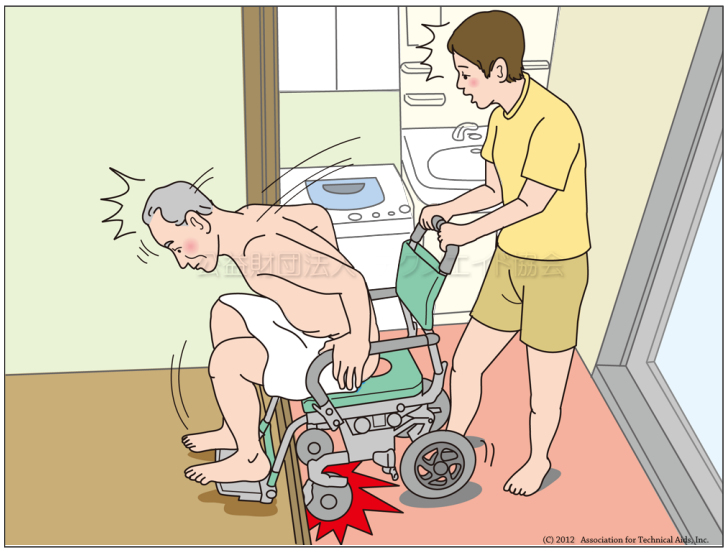
脱衣室と廊下の間にわずかな段差があったが、注意せずに通り過ぎようとしてしまった

シャワーキャリーは車いすに比べ、キャスタのサイズが小さいことや重さの分布が前寄りになっているなどの理由から段差が越えにくくなっています。移動範囲に段差がある場合には、段差を撤去することをお勧めしますが、それが難しい場合には、簡易スロープの設置を検討してください。

人：これくらいの段差なら越えられると思った
モノ：キャスタのサイズが小さい
環境：段差の撤去をしていなかった
